Acórdão 00614/2021-2 - 1ª Câmara

Processo: 09263/2017-9

**CONTROLE EXTERNO – FISCALIZAÇÃO –
REPRESENTAÇÃO – PREFEITURA MUNICIPAL DE
PRESIDENTE KENNEDY – CONCORRÊNCIA
PÚBLICA 04/2017 – IMPROCEDÊNCIA –
CIENTIFICAR - ARQUIVAR**

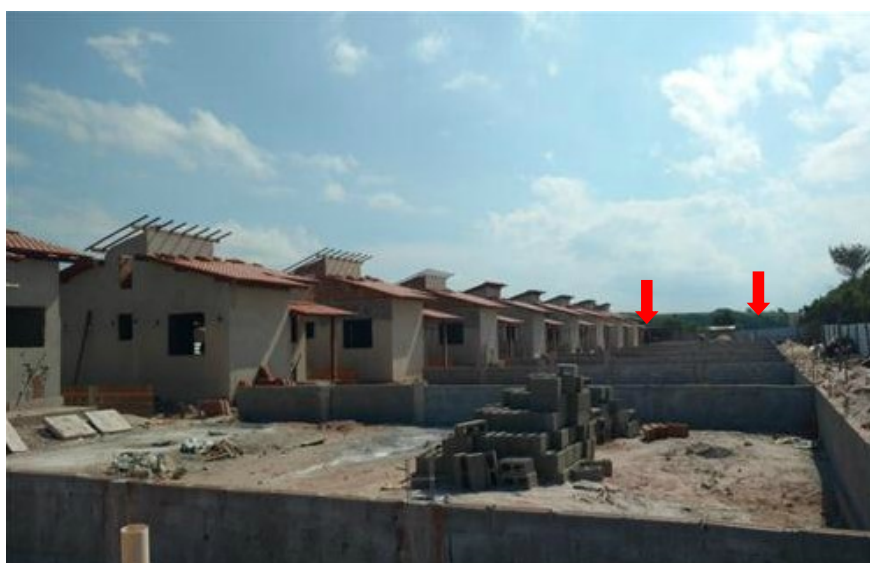
Foto 1: Tapume em telha metálica

Aponta a MT 274/2018-3 que a partir das fotos disponibilizadas no GeoObras verificou-se a execução do tapume. No entanto, para apuração do quantitativo se fazia necessário analisar o projeto de implantação do loteamento em meio digital (o existente no processo não era legível).

Analisando o projeto de implantação constante da Peça Complementar 2990/2018-5, fls. 3-5, trazido pelo responsável, verifica-se que as 13 (treze) unidades habitacionais estão projetadas em duas áreas cujas dimensões são 120 (cento e vinte) metros por 29 (vinte e nove) metros e 25 (vinte e cinco) metros por 20 (vinte) metros. Tais dimensões são compatíveis com a quantidade de tapume justificada pelo responsável, conforme observa-se na Resposta de Comunicação 107/2018-9, fl. 3, *verbis*:

Esclarecemos que o quantitativo estimado para o item 2.2 da planilha orçamentária do processo licitatório 004/2017 está correto, sendo considerado no levantamento o fechamento frontal, lateral esquerdo, direito e fundos do terreno onde estão sendo executadas 11 (onze) unidades habitacionais e fechamento frontal e lateral direito no terreno onde estão sendo executadas as 02 (duas) unidades habitacionais restantes. Sendo assim o valor previsto total é $130m + 130m + 30m + 30m + 20m + 20m = 360m$.

Portanto, opina-se pela improcedência deste item da representação.
